# 公園放射線 MAP 6

## 2015/1 - 9

### 熊谷・行田・羽生・加須

## HSF 放射線見える化プロジェクト埼玉

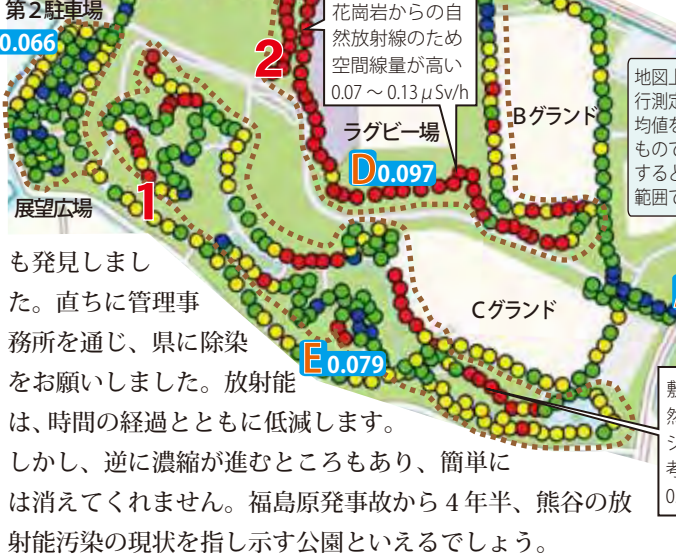
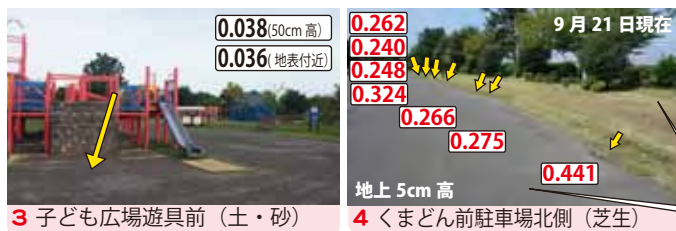
《放射能汚染の現状を示す指標 東エリア舗装面と接する芝地にセシウム濃縮》

約 100ha におよぶ県内最大級のスポーツ公園です。ラグビー場、陸上競技場、ドーム（現在屋根を修理中）などの施設の他、何箇所もある多目的広場やピクニック広場などがあり、駐車場も 2,800 台と簡単に測定できる広さではありません。最初に造成された西側エリアは、敷石として多用している花崗岩からの放射線が測定値を押し上げています。ウレタンのジョギングコース（約 4.5km）は、市内の同様コースに比べて若干高めでした。公園の東側エリアでは、ホットスポットを何箇所

箇所を何箇所も発見しました。直ちに管理事務所を通じ、県に除染をお願いしました。放射能は、時間の経過とともに低減します。しかし、逆に濃縮が進むところもあり、簡単には消えてくれません。福島原発事故から 4 年半、熊谷の放射能汚染の現状を指し示す公園といえるでしょう。

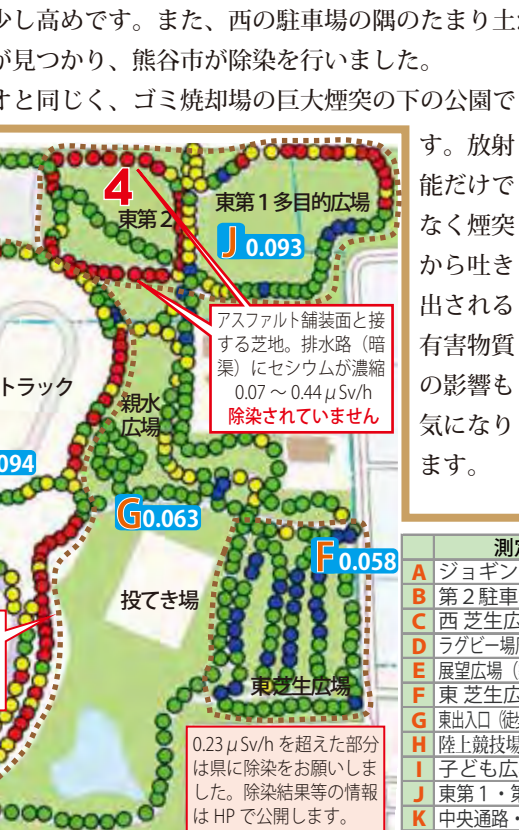
別府沼を中心に東西に約 1km もある細長い公園で、北にゴミ処理場、東側には別府小学校があります。今回は西の芝生広場と東の子ども広場を測定しました。芝生の上は低線量で子どもの遊び場は安心レベルです。

大人に人気のウレタン舗装のウォーキングコースは少し高めです。また、西の駐車場の隅のたまり土からは、除染基準 0.23  $\mu\text{Sv/h}$  超のポイントが見つかり、熊谷市が除染を行いました。

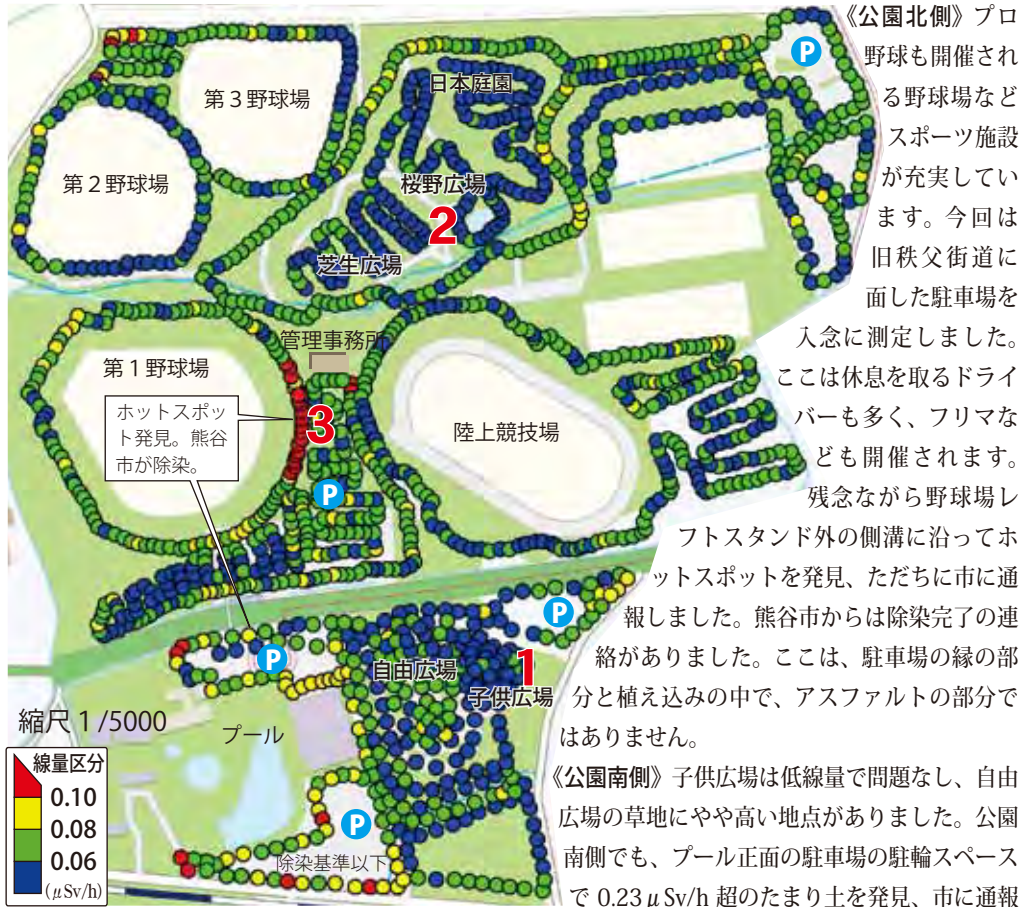
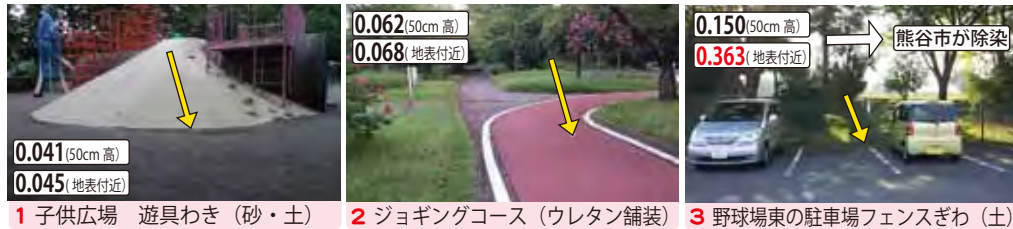
縮尺 1/5000  
線量区分  
0.10  
0.08  
0.06  
( $\mu\text{Sv/h}$ )  
除染基準以下

《 子供広場・芝生の上は低線量、 駐車場脇の土砂だまりに注意！ 》

1 子供広場 遊具わき(砂・土) 2 ジョギングコース(ウレタン舗装) 3 野球場隣の駐車場フェンスぎわ(土)

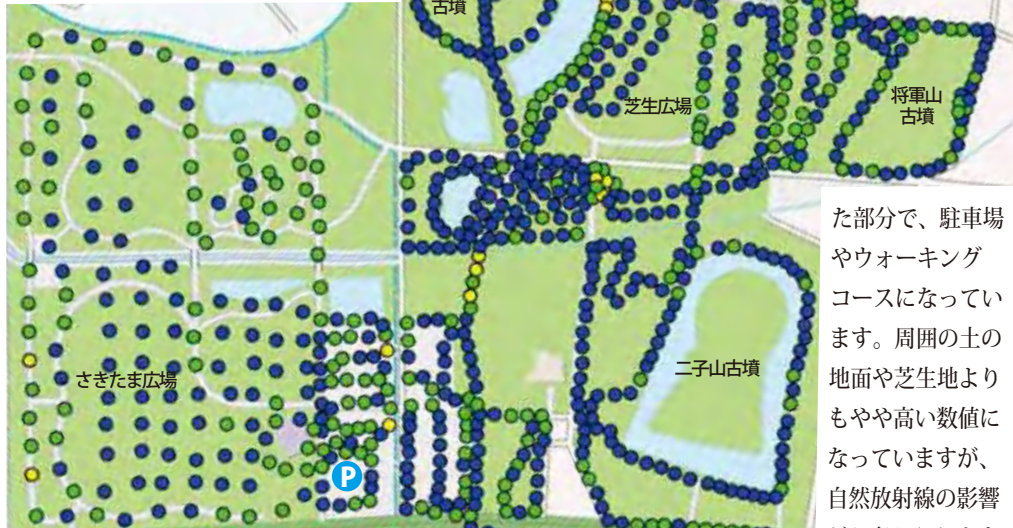
非常に広大な公園で2日間かけて測定しました。右の地図の●は0.06  $\mu$ Sv/h未滿、地図上では、この色が最も多く、園内で心配になる値はほとんど測定されませんでした。地図中の●●は、大半が石材(花こう岩等)やアスファルトで舗装され

た部分で、駐車場やウォーキングやウォーキングコースになっています。周囲の土の地面や芝生地よりもやや高い数値になっていますが、自然放射線の影響だと考えられます。

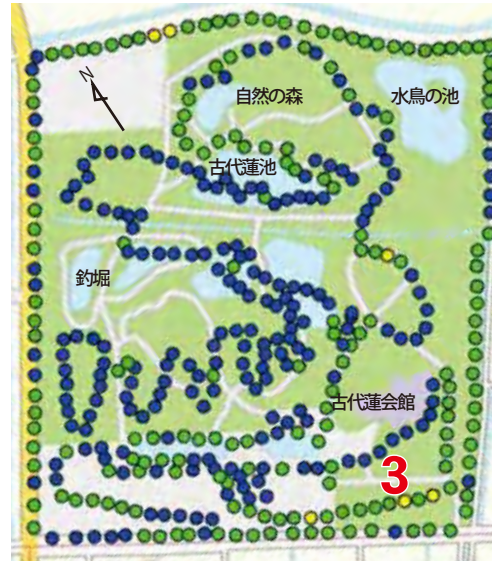
埼玉古墳群から東に約2kmのところにある古代蓮の里は、名称の通り約10万株の古代蓮をメインにした大規模公園で、HPによると年間約16万人が訪れるそうです。この日も強風の中、子どもを遊ばせているファミリー、散歩している人、釣り人そしてカップルとたくさんの人たちが訪れていました。空間線量の総移動平均は、0.052  $\mu$ Sv/hでした。子ども遊具周辺は、0.042  $\mu$ Sv/hと低い値でした。全体的によく整備され清掃も行き届いた公園です。

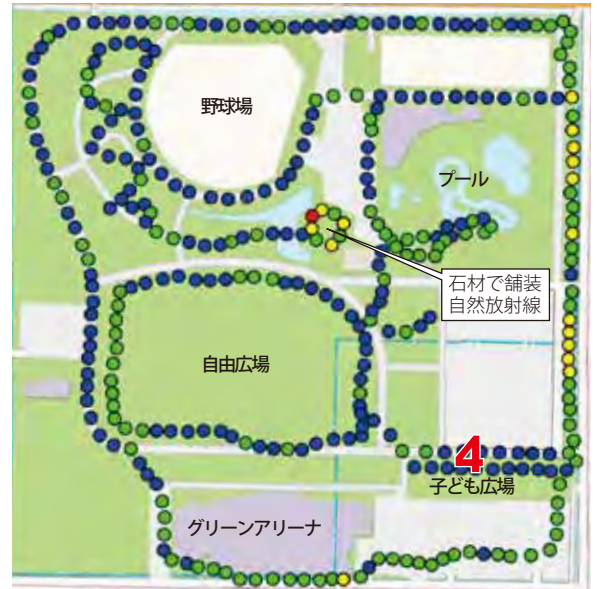
4 子ども広場コンビネーション遊具前 (芝)

国道125号バイパスに接する行田総合運動公園は、16.4haと想像していたより広く多目的な用途に使用されています。ギュギュッと凝縮されたような子ども広場は、たくさん子どもたちで賑わっていました。空間線量は公園全体でもそれほど高くはありませんが、その中でも子ども広場の線量は低く安心できる数値でした。

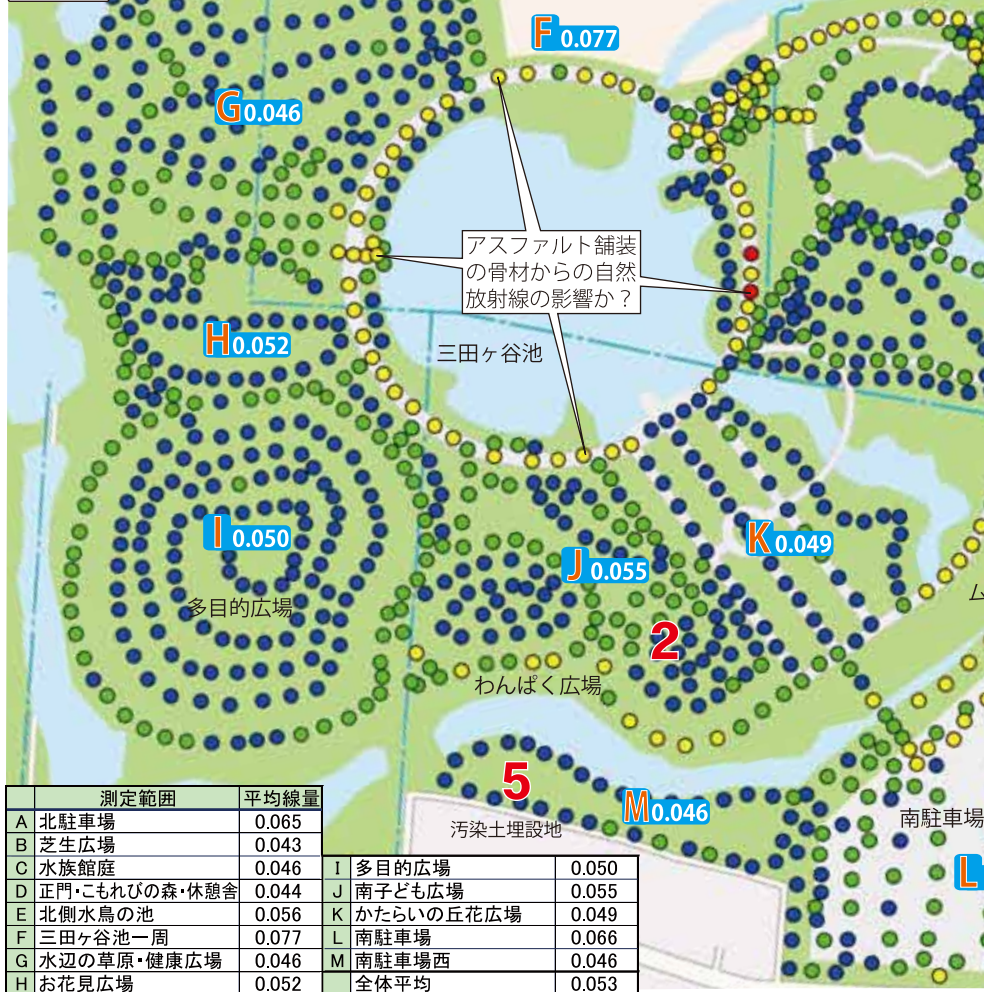
大変広い公園で2日間かけて測定しました。全体平均0.053  $\mu\text{Sv/h}$ と埼玉北部の平均的線量の公園です。下表に公園内の空間線量をエリア別にまとめました。地表が土、芝生の場所は線量が比較的低く、アスファルトの駐車場やアスファルト道路は少し高い線量となりました。

測定範囲	平均線量
A 北駐車場	0.065
B 芝生広場	0.043
C 水族館庭	0.046
D 正門・こもれびの森・休憩舎	0.044
E 北側水鳥の池	0.056
F 三田ヶ谷池一周	0.077
G 水辺の草原・健康広場	0.046
H お花見広場	0.052
I 多目的広場	0.050
J 南子ども広場	0.055
K かたらいの丘花広場	0.049
L 南駐車場	0.066
M 南駐車場西	0.046
全体平均	0.053

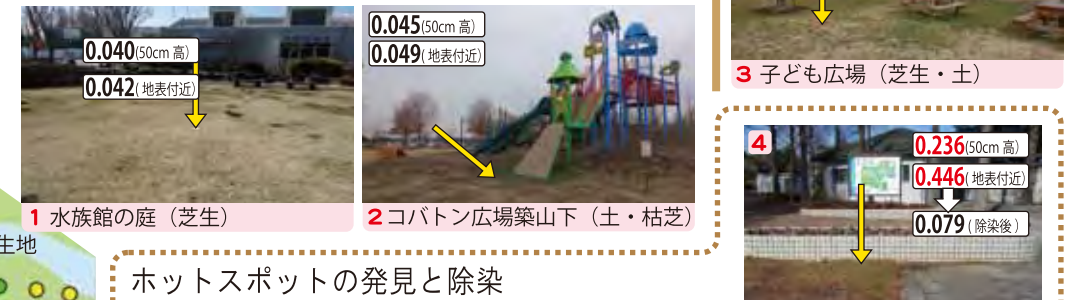
ホットスポットの発見と除染

ですが、これは自然放射線の影響で、原発事故由来の放射能ではありません。休憩舎の西では、国の除染基準0.23  $\mu\text{Sv/h}$ を超えるマイクロホットスポットを発見しましたが、現在は除染が完了しています。

1月29日の測定でスポットを発見、直ちに公園管理事務所に連絡しました。管理事務所は立ち入り禁止にして、県の指示で3週間後に除染しました。職員がシャベルで約10cmの深さに花壇の周囲の土を取り除き、その後を砂で覆土しました。除染後の数値は0.079  $\mu\text{Sv/h}$ で除染は成功。汚染土は人の入らない場所に埋められ、そこを杭とロープで立ち入り禁止としました。

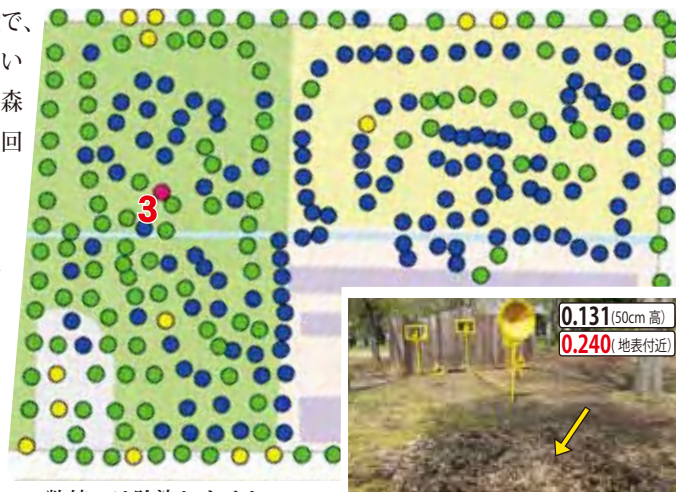
3 種足ふれあいの森 遊具 (土・枯葉)

地球環境に特化した大規模施設で、モニタリングポストも設置されています。駐車場から種足ふれあいの森へ入る辺りで、子どもたちが走り回るような場所に、土砂などを埋め戻したと思われる場所が3箇所ありました。どれも高い放射線を記録しました。この日の測定では、ラッパ遊具の手前が地表付近で0.23  $\mu\text{Sv/h}$ を超えていて、この上を子どもたちが乗ったり転げたりすることを考えると、とても心配になります。加須市の場合はこの数値では除染しません。

0.131(50cm高)  
0.240(地表付近)

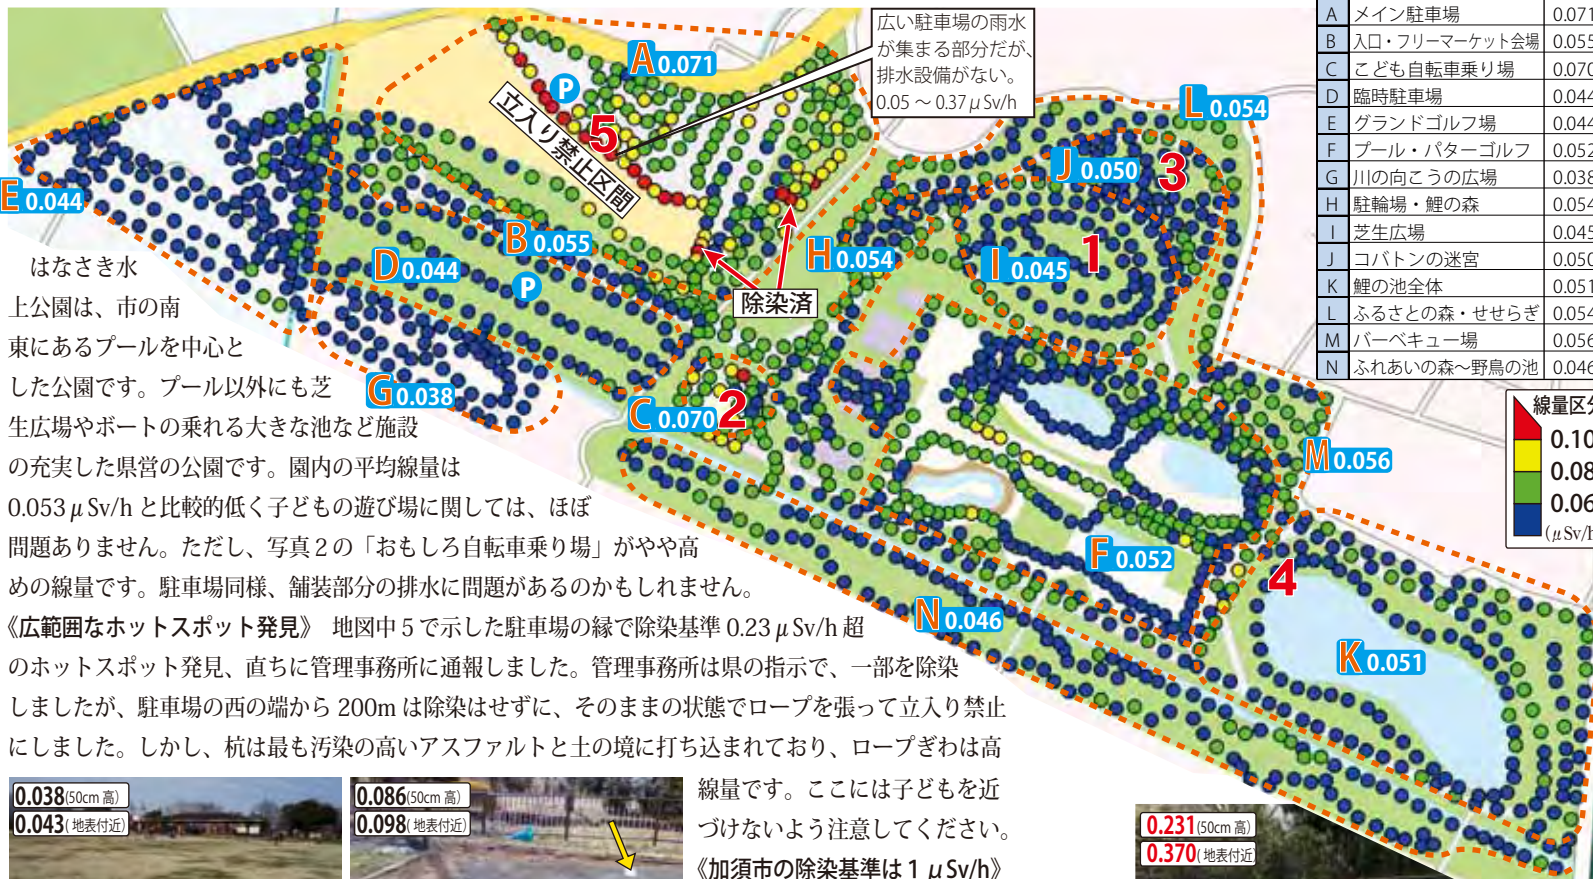
測定エリア	平均線量
A	メイン駐車場 0.071
B	入口・フリーマーケット会場 0.055
C	子ども自転車乗り場 0.070
D	臨時駐車場 0.044
E	グランドゴルフ場 0.044
F	プール・パターゴルフ 0.052
G	川の向こうの広場 0.038
H	駐輪場・鯉の森 0.054
I	芝生広場 0.045
J	コバトンの迷宮 0.050
K	鯉の池全体 0.051
L	ふるさとの森・せせらぎ 0.054
M	バーベキュー場 0.056
N	ふれあいの森～野鳥の池 0.046

はなさき水上公園は、市の南東にあるプールを中心とした公園です。プール以外にも芝生広場やボートの乗れる大きな池など施設の充実した県営の公園です。園内の平均線量は  $0.053 \mu\text{Sv/h}$  と比較的安く子どもの遊び場に関しては、ほぼ問題ありません。ただし、写真2の「おもしろ自転車乗り場」がやや高め線量です。駐車場同様、舗装部分の排水に問題があるのかもしれない。

《広範囲なホットスポット発見》 地図中5で示した駐車場の縁で除染基準  $0.23 \mu\text{Sv/h}$  超のホットスポット発見、直ちに管理事務所に通報しました。管理事務所は県の指示で、一部を除染しましたが、駐車場の西の端から200mは除染せず、そのままの状態でもロープを張って立入り禁止にしました。しかし、杭は最も汚染の高いアスファルトと土の境に打ち込まれており、ロープぎわは高線量です。ここには子どもを近づけないよう注意してください。

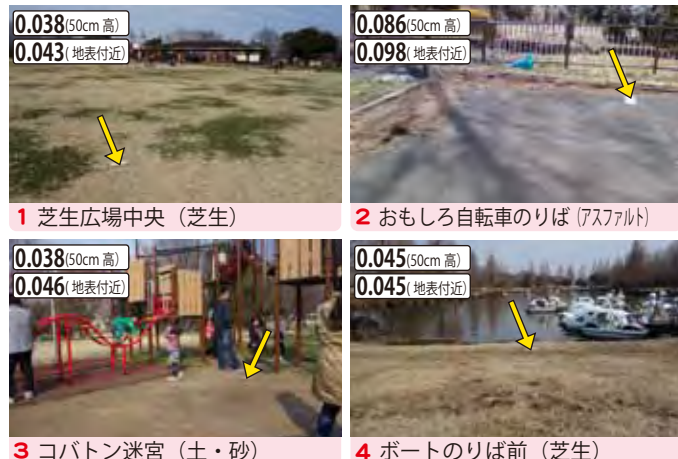
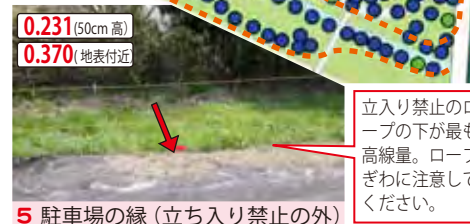
立入り禁止のロープの下が最も高線量。ロープぎわに注意してください。

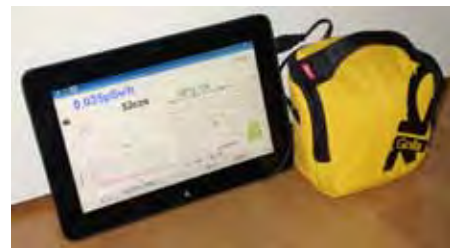
GPS 連動のシンチレーション式放射線計です。移動しながら放射線を測定し、その測定値をGPS情報とともに保存します。HSFは、正確な測定値を出すことが、環境省福島環境再生事務所の実証試験報告書で証明されました。また、グラフ表示によって、計測した値がセシウムか自然放射線かを簡易的に判断できます。
