測定公園リスト(2016年8月～11月測定)

公園放射線 MAP10

2016/8 - 11

HSF 放射線見える化プロジェクト埼玉

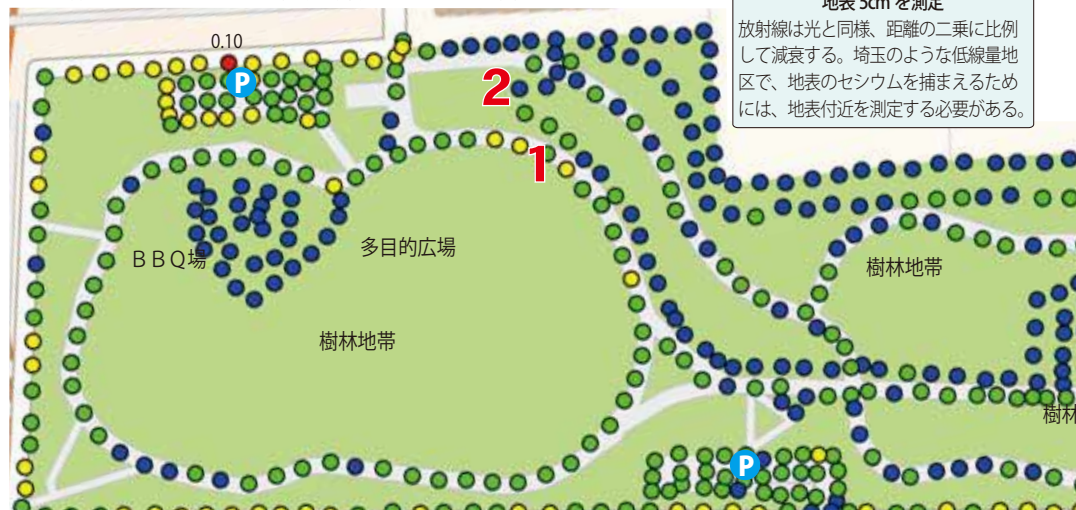
和光樹林公園は、約 20ha もある大きな公園です。南側は道を挟んで司法研修所や都立大泉中央公園になっています。ここは、米軍のキャンプドレイク返還に伴い整備された地域の一部です。西側は陸上自衛隊朝霞駐屯地、北側には県立和光特別支援学校や和光国際高校となっています。名前の通り敷地の半数以上は樹林地帯になっていますが、残念なことに樹木の傷みが激しく倒木の恐れがあるのでしょうか、中には入れません。全体を把握するために外周を計測しました。路面は主にアスファルト

地図上の1・2・3の数字は写真の位置。写真中の数値は定点測定60秒の空間線量。単位は $\mu\text{Sv/h}$ 。0.114以上は赤色表示。

地図上の●●は、歩行測定10秒毎の平均値を色分けしたもので、距離にすると10m程度の範囲。

トで、公園内との境は、土留めの大きな石が積んであり、場所により1段～3段となっています。外周の空間線量は0.072 $\mu\text{Sv/h}$ と若干高めでした。土留め石の影響と思われます。内部は全体的に低線量ですが、部分的に注意が必要な場所もあります。大屋根広場の側溝と西側から南に折れている水路です。セシウムの濃縮が確認されました。

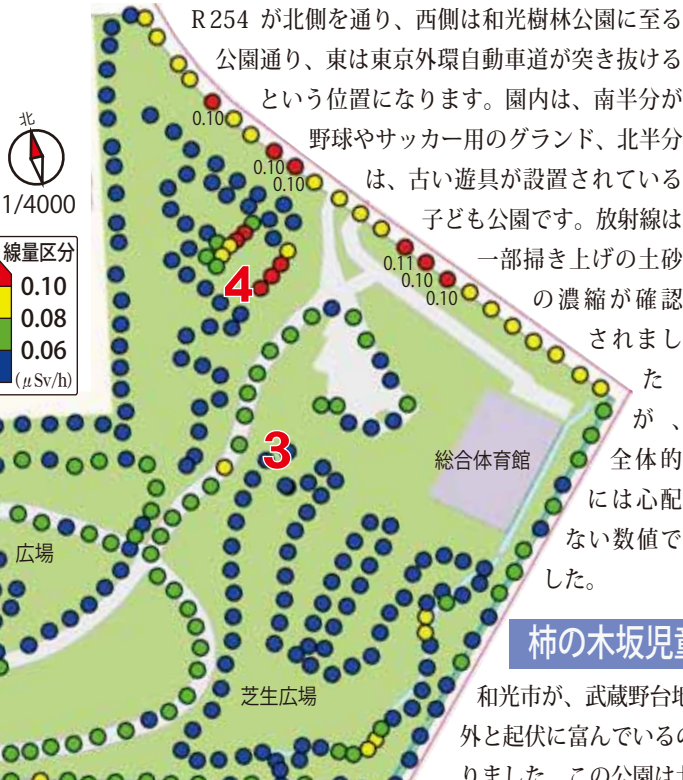
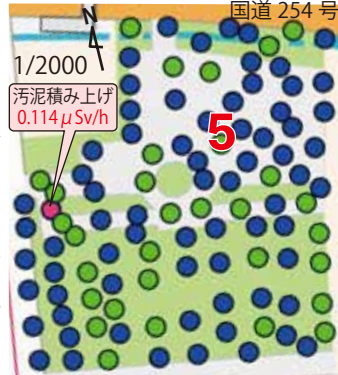
R254が北側を通り、西側は和光樹林公園に至る公園通り、東は東京外環自動車道が突き抜けるという位置になります。園内は、南半分が野球やサッカー用のグラウンド、北半分は、古い遊具が設置されている子ども公園です。放射線は一部掃き上げの土砂の濃縮が確認されましたが、全体的には心配ない数値でした。

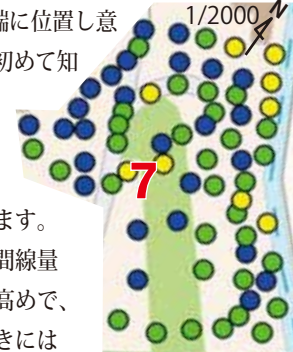
7 水遊び場の外 (土・砂利)

せせらぎ公園 移動測定平均 0.044 $\mu\text{Sv/h}$

北に低く傾斜している小さな公園です。東武東上線を走る電車が見えます。小さなお子さんを遊ばせるには手頃の公園で、空間線量は低く心配ありません。6 ユニバーサル遊具前 (芝生)

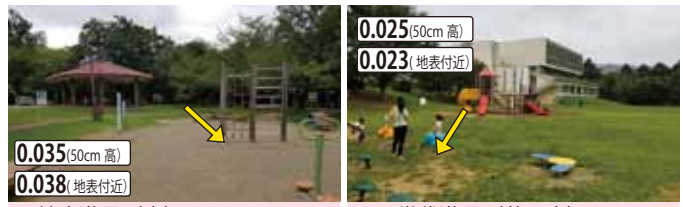
2 健康遊具 (土) 3 三世代遊具 (草・土)

1 800m ジョギングコース (ウレタン)

4 屋根付き広場 雨水受け (土)

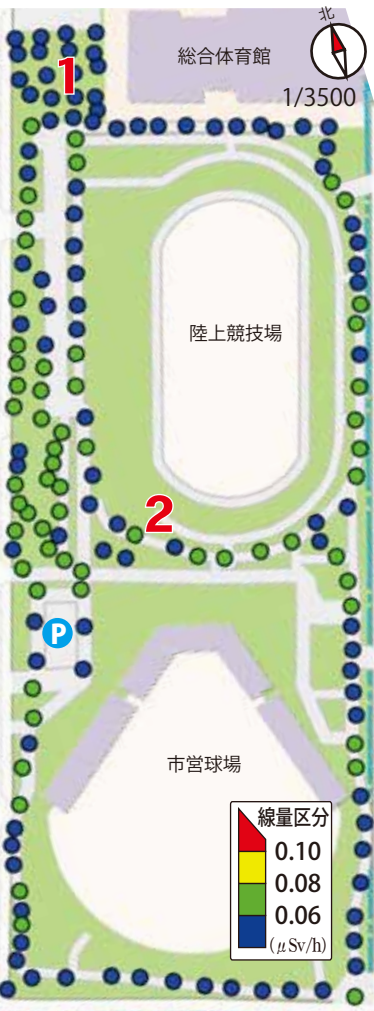
本格的な陸上競技場と野球場がメインの公園です。北西側に突き出るように児童広場があります。清掃は高齢者事業団なのか多くの高齢者が担っているようで、清掃の行き届いた公園です。歩道部分に花崗岩ブロックの敷石を使用していましたので、移動測定はなるべく影響を受けないように行いました。放射線量については、トイレ裏の雨水枡は若干高い数値を示しましたが、全体的には低く特に児童公園は安心できるレベルでした。

1 ユニバーサル遊具 (土)

2 陸上競技場南広場 (芝)

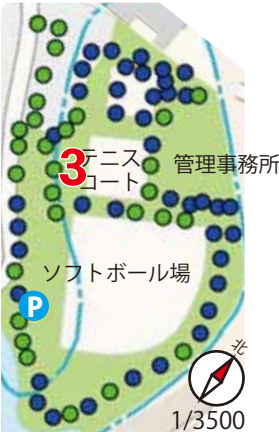
3 テニスコートの裏 (芝生)

野球場、テニスコート、弓道場そしてゲートボール場と用途がハッキリした公園で、子ども遊具施設はありません。移動測定の結果は、弓道場裏の木の周りに積まれた捨土でセシウムの濃縮が確認されました。他の部分も若干高い感じでした。

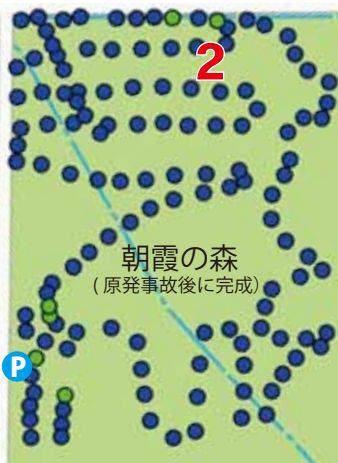
朝霞中央公園から西に国有林、朝霞の森、青葉台公園と続きます。青葉台公園は、子ども遊具が充実しており、この日は祭日ということもあり、たくさんのファミリーで賑わっていました。野球場では少年野球大会が行われており甲高い歓声が聞こえます。放射線量は、子ども広場を中心に入念に行いましたが、特段心配するような箇所はありませんでした。朝霞の森は、国有地を朝霞市が暫定使用しNPO法人あさかフレイパークなどが運営しているとのことです。どろんこコーナー、滑り台、ブランコなどすべて手作りです。2012年開園ということもあり放射

1 ロープジャングルジム前 (土)

2 どろんこ遊び場 (土)

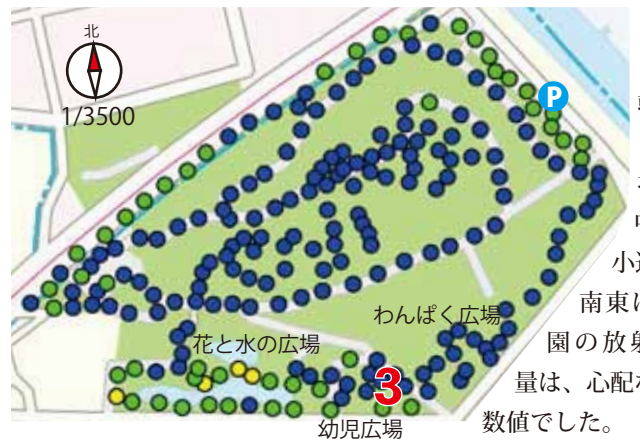
城山公園 移動測定平均 0.044 $\mu\text{Sv/h}$

連郭式の平山城跡で「岡の城」と呼ばれています。武蔵野台地の端に位置し北側に黒目川が流れ、自然の要塞としても築城に最適な場所だったのかも知れません。山の中の小道や南東に公園の放射線量は、心配ない数値でした。

3 幼児広場 (土)

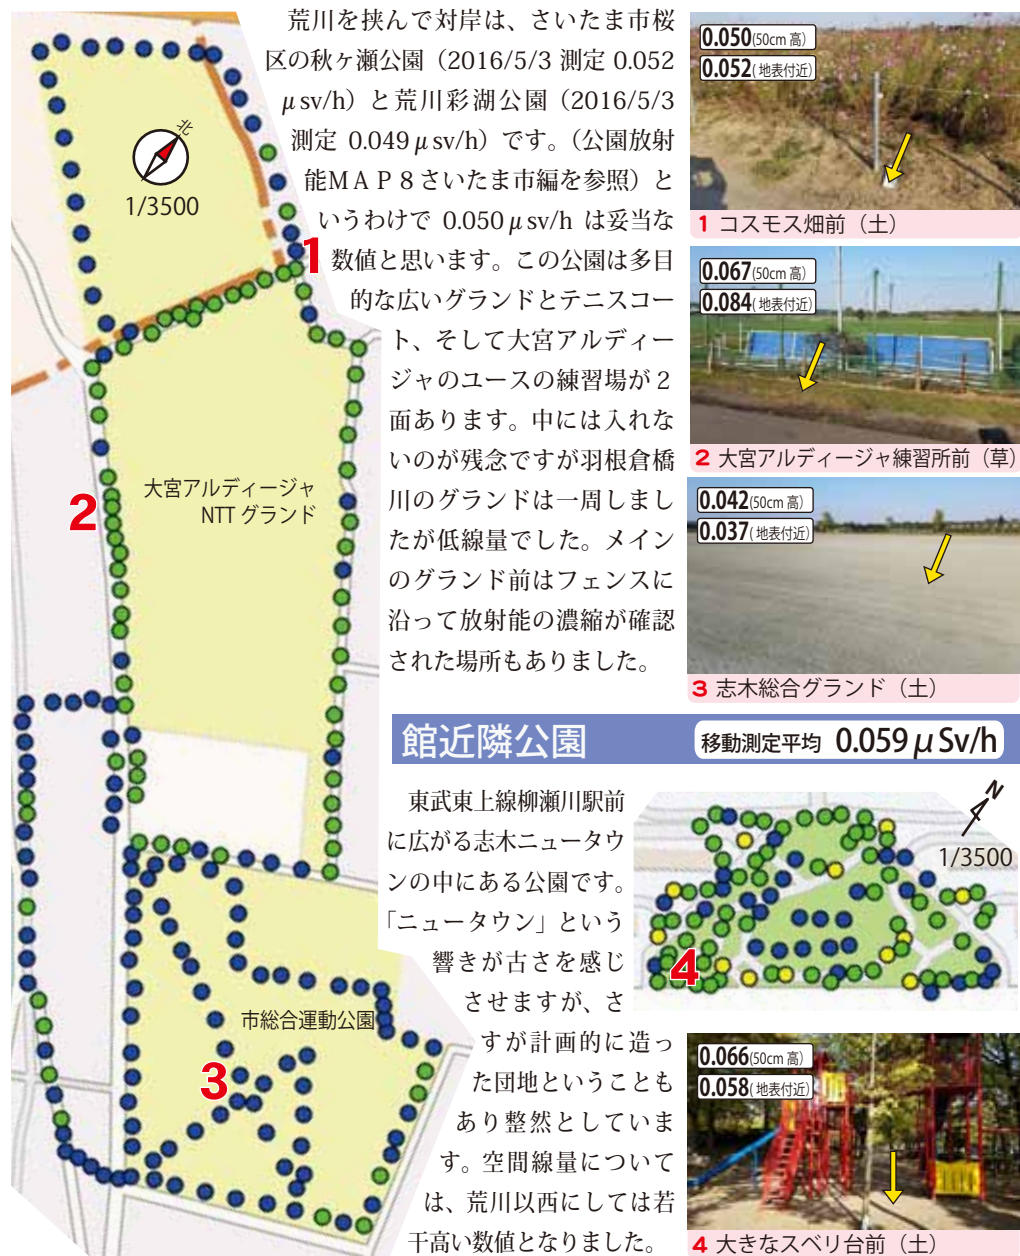
《概ね低線量、ところにより濃縮を確認》

測定日：2016年11月7日 秋ヶ瀬運動公園 14:00～15:30 / 館近隣公園 12:55～13:40 晴れ 微風

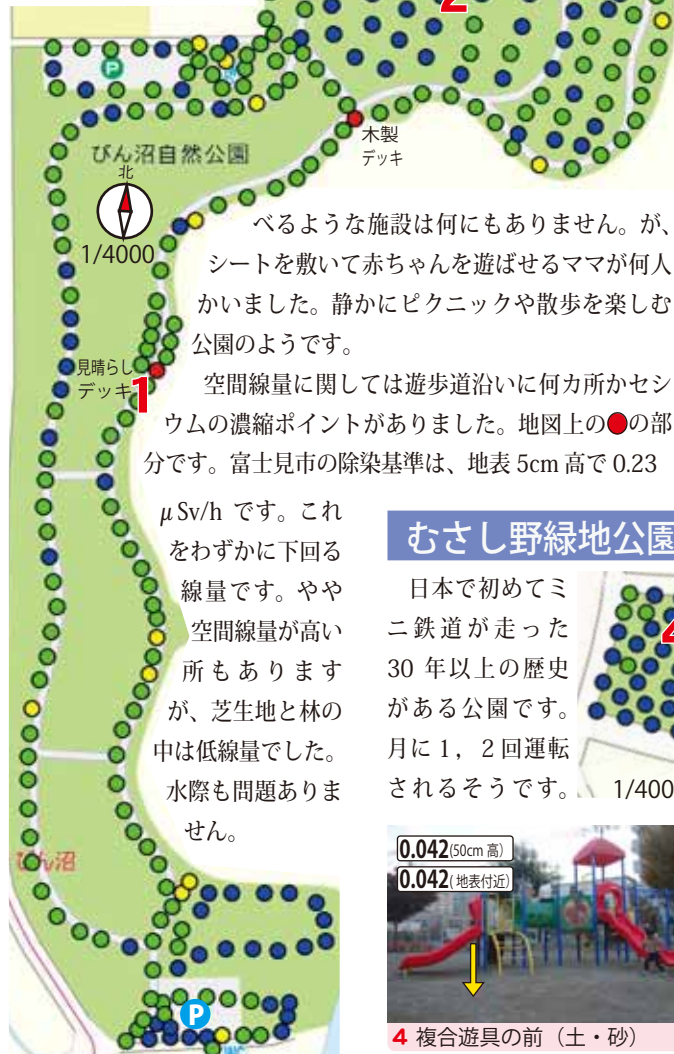
空間線量に関しては遊歩道沿いに何カ所かセシウムの濃縮ポイントがありました。地図上の●の部分です。富士見市の除染基準は、地表5cm高で0.23

$\mu\text{Sv/h}$ です。これをわずかに下回る線量です。やや空間線量が高い所もありますが、芝生地と林の中は低線量でした。水際も問題ありません。

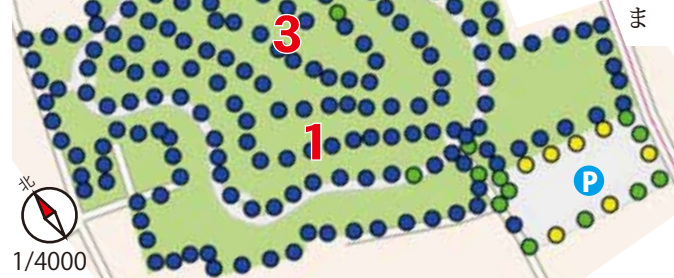
水子貝塚の保存と活用のために作られた公園で、広い芝生広場には縄文時代の竪穴住居が復元されています。

はるか縄文の昔に思いを馳せながらの測定です。それにしても縄文時代とセシウム、ちょっと違和感もあります。周囲に復元された森の中、遊歩道、貝塚後に白い陶器片が敷かれた芝生広場と、くまなく測定しました。駐車場にやや高い所もありましたが、公園内の空間線量はとても低く、問題になる場所はありませんでした。

1 復元縦穴住居の前 (芝生)

2 広場中央の樹間 (土)

3 広場中央 たき火あと (黒灰)

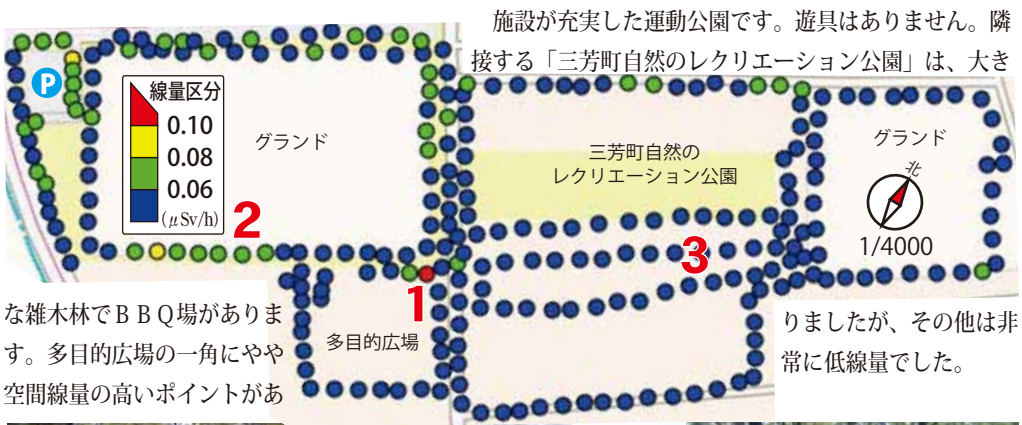
《 グラウンドも雑木林も低線量、セシウム濃縮ポイントは1カ所 》

な雑木林でBBQ場があります。多目的広場の一角にやや空間線量の高いポイントがあ

りましたが、その他は非常に低線量でした。

1 多目的広場 北の角 (たまり土)

2 グラウンドの西側 (土・枯草)

3 自然のレクリエーション公園 (落ち葉・土)

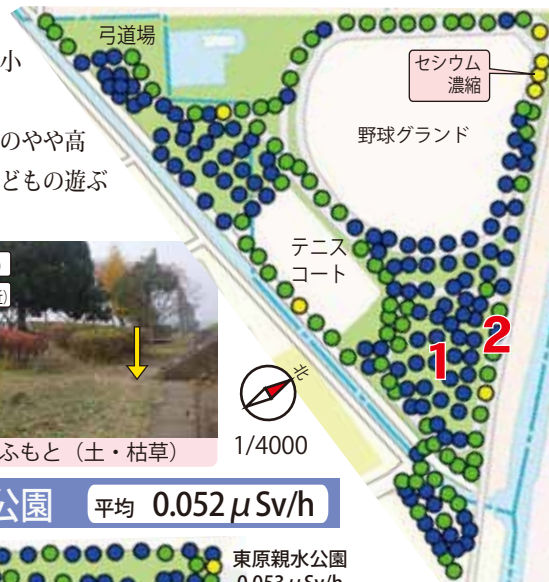
大井弁天の森公園 / 東原親水公園 平均 0.052 $\mu\text{Sv/h}$

東原親水公園入り口に大きなプラタノドン。弁天の森は、本当に深い森です。

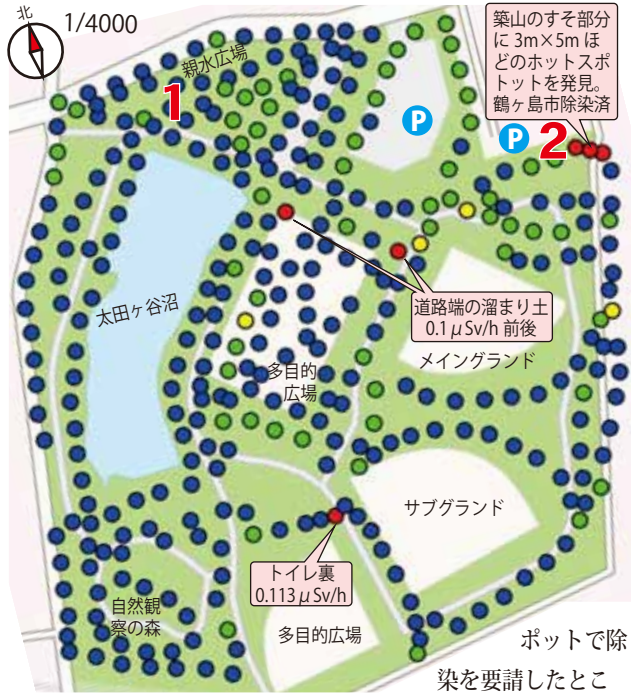
2 駐車場の東側 (土・草・枯葉)

開放スペースのすべてを測定しましたが、空間線量の高いポイントが数カ所ありました。写真2のポイントは鶴ヶ島市の除染基準を超えるホットス

ポットで除染を要請したところ、市は迅速かつ徹底的な除染を行い、その結果は市のホームページにも掲載されました。その他の●の地点は主に

に通路端のたまり土で、0.1 $\mu\text{Sv/h}$ 前後の線量です。

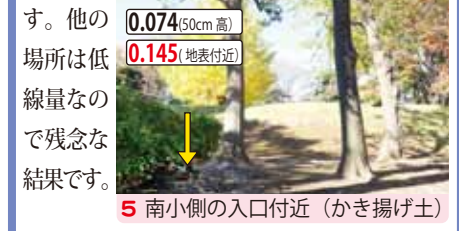
5 南小側の入口付近 (かき揚げ土)

稲荷久保公園 平均 0.048 $\mu\text{Sv/h}$

グラウンドの縁や植え込みの隅でセシウムの濃縮ポイントがありました。たまり土やかきあげ土です。他の場所は低線量なので残念な結果です。

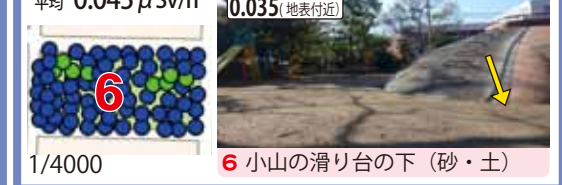
6 小山の滑り台の下 (砂・土)

みどり町公園 平均 0.045 $\mu\text{Sv/h}$

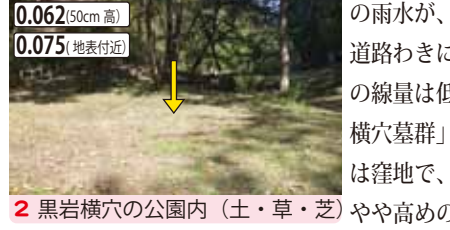
2 黒岩横穴の公園内(土・草・芝) やや高めの空間線量でした。

舗装された遊歩道の測定が中心となったため、線量はやや高めです。周辺の丘陵からの雨水が、

道路わきに溜まるためと思われます。森の中の線量は低めでした。「黒岩横穴墓群」の広場(写真2)は窪地で、公園の広場としては、

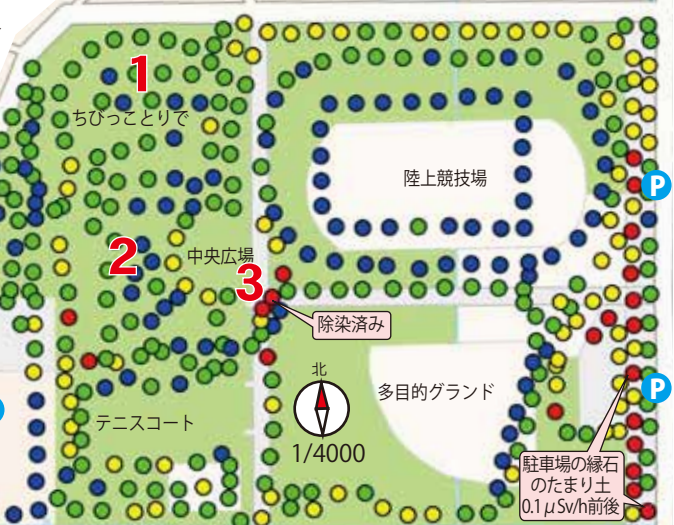
3 多目的グラウンドの角地(芝・枯葉) 除染

本格的な陸上競技場のある運動公園ですが、大型複合遊具などもあり、小さな子どもも遊べる総合公園です。子どもの遊び場や芝生広場は低線量ですが、中央広場と東駐車場にセシウム濃縮ポイントがあり、写真3のポイントは除染をお願いします。吉見町の対応は素早く、直ちに除染を実施しました。ついでに駐車場の清掃もお願いしておきました。

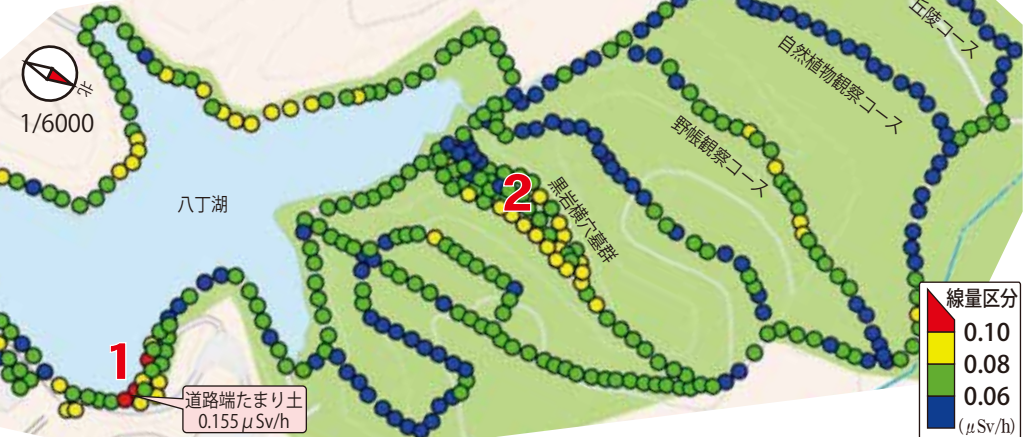
平均 0.061 μ Sv/h
